D-TUTKINTA

Moottoriveneen uppoaminen

D18/2009M

Päivämäärä 13.1.2010
Tutkijat Klaus Salkola & Ville Grönvall

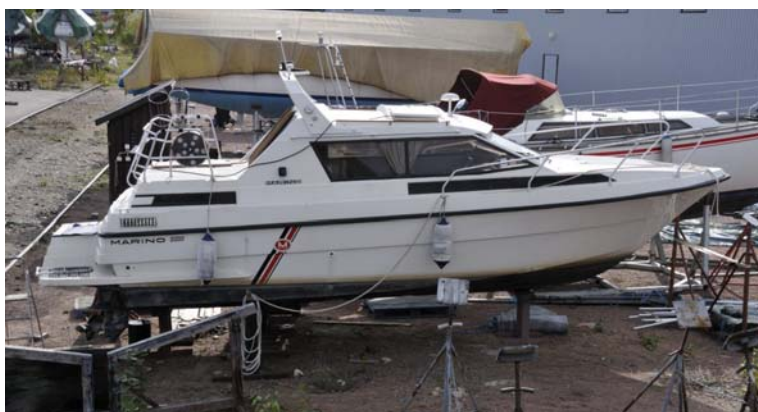
Kuva 1. Onnettomuusvene nostettuna kuivalle maalle onnettomuuden jälkeen.

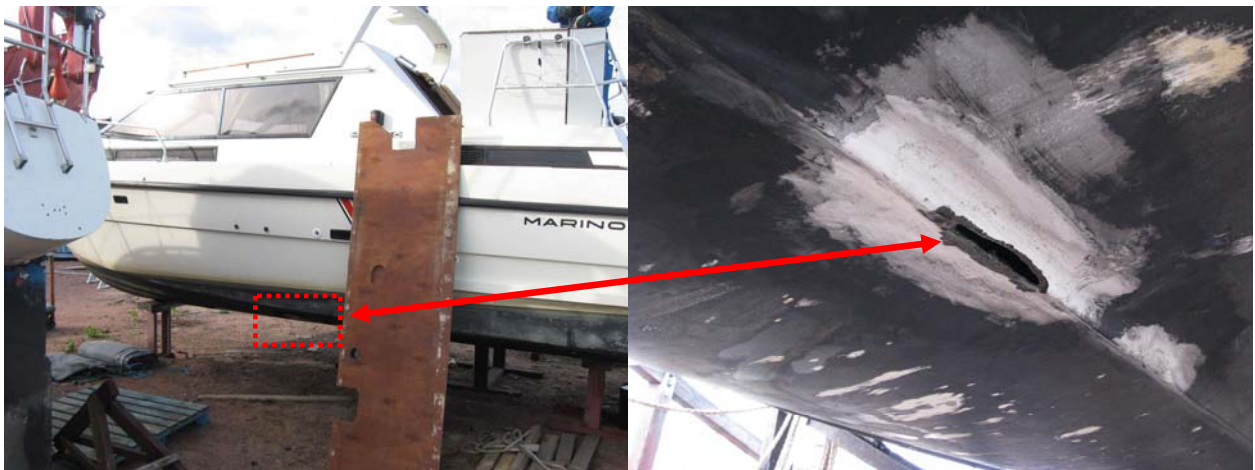
Kun onnettomuusvene nostettiin neljä päivää onnettomuuden jälkeen meren pohjasta ja telakoitiin veneliikkeen telakalle, veneen pohjassa paljastui valkoisia paikkauksia seitsemän kappaletta, joiden päältä maali oli kulunut pois. Pohjan korjauskohtien päälle sivelty topcoat oli pinnaltaan rakkulainen ja kraatterimainen. Yhden paikan kohdalle oli kehittynyt varsinainen reikä (kuva 3), jonka mitat olivat:

- pituus noin 140 mm
- leveys noin 18 mm, sekä
- korkeus noin 15 mm

Kuva 3. Reikä onnettomuusveneen pohjassa.

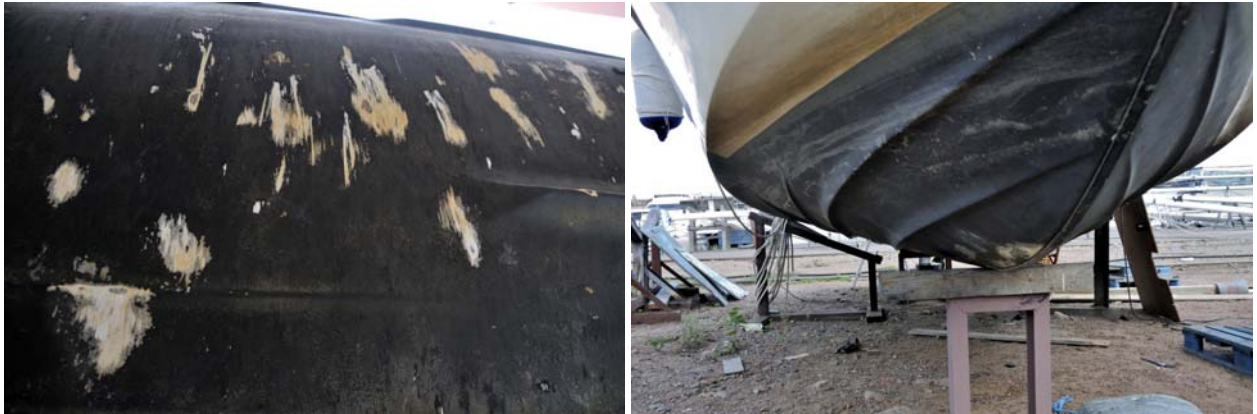
- Veneen pohjan keskivaiheilla oli valkoisia hiertymäjälkiä veneen poikittaissuunnassa (kuva 4, vasen). Kyseisillä hiertymäjäljillä ei kuitenkaan ollut osuutta onnettomuustapahtumaan, sillä veneen upotessa keulakajuutan ja ohjauspaikan etupuolelle jääneet ilmataskut pitivät uponneen veneen keulan hienokseltaan irti pohjasta. Täten veden virtaukset liikuttelivat veneen keulaa, jolloin veneen pohja hankautui sorapohjaan.
- Veneen keulassa tai pohjassa ei havaittu törmäysjälkiä (kuva 4, oikea).

Kuva 4. Muita telakalla tehtyjä havaintoja veneen pohjasta.

Vasen: Veneen pohjassa oli runsaasti hiertymiä. Nämä ovat syntyneet karkean meren pohjan hankauksesta virtauksien johdosta ja noston yhteydessä. Niillä ei ole osuutta itse onnettomuuteen.

Oikea: Veneen keulassa ja pohjassa ei havaittu törmäysjälkiä.

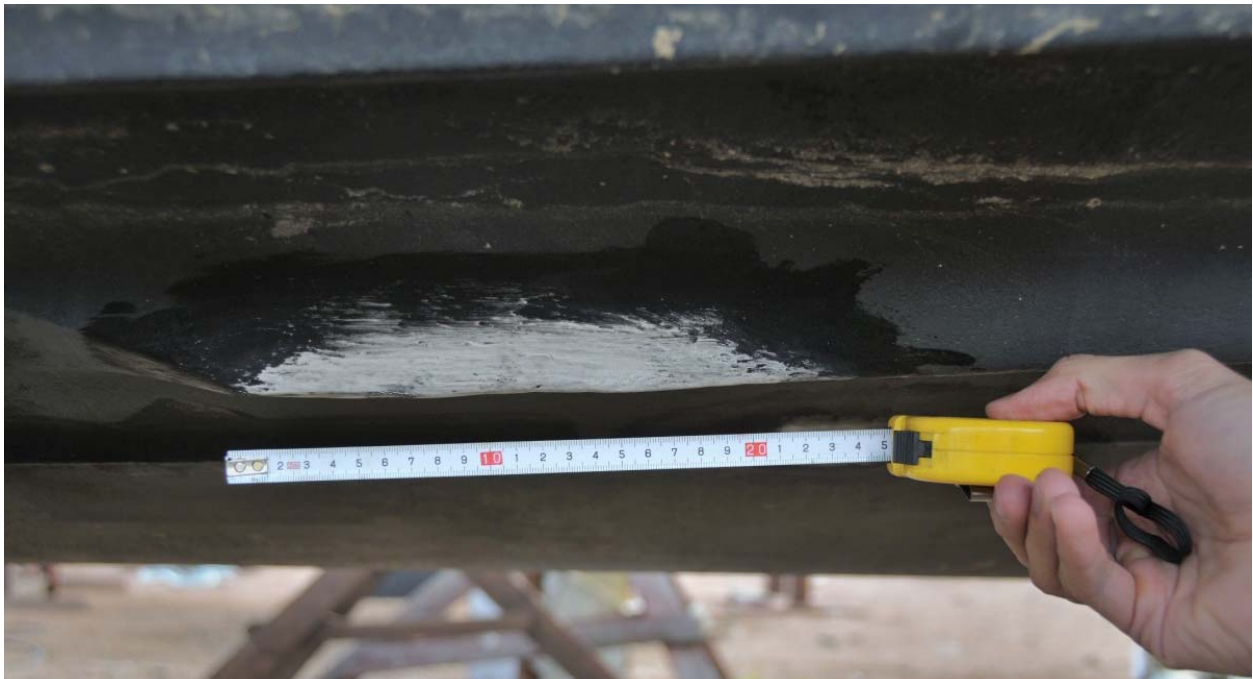
Onnettomuuden jälkeen venettä telakalla tarkasteltaessa nousulistojen kärjissä oli havaittavissa selvää aaltoilua (kuva 5). Tämän perusteella ostohetkellä olisi ollut mahdollista havaita, että venettä on jossain vaiheessa vaurioitettu, vaikka pohja ja siten vaurion paikkaukset olivat maalattu yli eliönestomaalilla. Tämä olisi voitu huomata, koska vene vaihtoi omistajaa kuivalla maalla. Ostaja ei käyttänyt asiantuntijaa arvioimassa venettä ennen ostopäätöstä, vaan kertomansa mukaan luotti myyjäliikkeen ilmoitukseen veneen hyvästä kunnosta. Puolueettoman venetarkastajan tai muun asiantuntijan käyttö ennen ongelmien syntymistä on Suomessa harvinaisempaa kuin monissa muissa veneilymaissa.

Kun vene nostettiin onnettomuuden jälkeen ylös, huomattiin, että pohjan eliönestomaali oli kulunut siinä määrin pois, että pohjassa oli näkyvissä seitsemän vaaleaa, aiemmin korjattua kohtaa (kuva 5).

Kuva 5. Eräs pohjasta löytynyt korjattu kohta. Nousulistan muoto aaltoilee kertoen, että rakenne ei ole alkuperäinen Marinon muotista saatu muoto. Korjaus on virheellisesti tehty osittain eliönestomaalin päälle. Tämä näkyy mm. siinä, että liuotteet ovat vaikuttaneet mustaan maaliin korjauskohdan ympäristössä. Korjauskohdan päälle on maalattu valkoista liukasta väriä joka todennäköisesti on topcoatia. Valkoinen sävy on selvästi vaaleampi ja kylmempi kuin veneen gelcoatin sävy. Musta eliönestomaali on todennäköisesti irronnut valkoisesta paikkamaalista jo kauan ennen veneen uppoamista, sillä maali ei tunnetusti pysy kiinni topcoatissa.

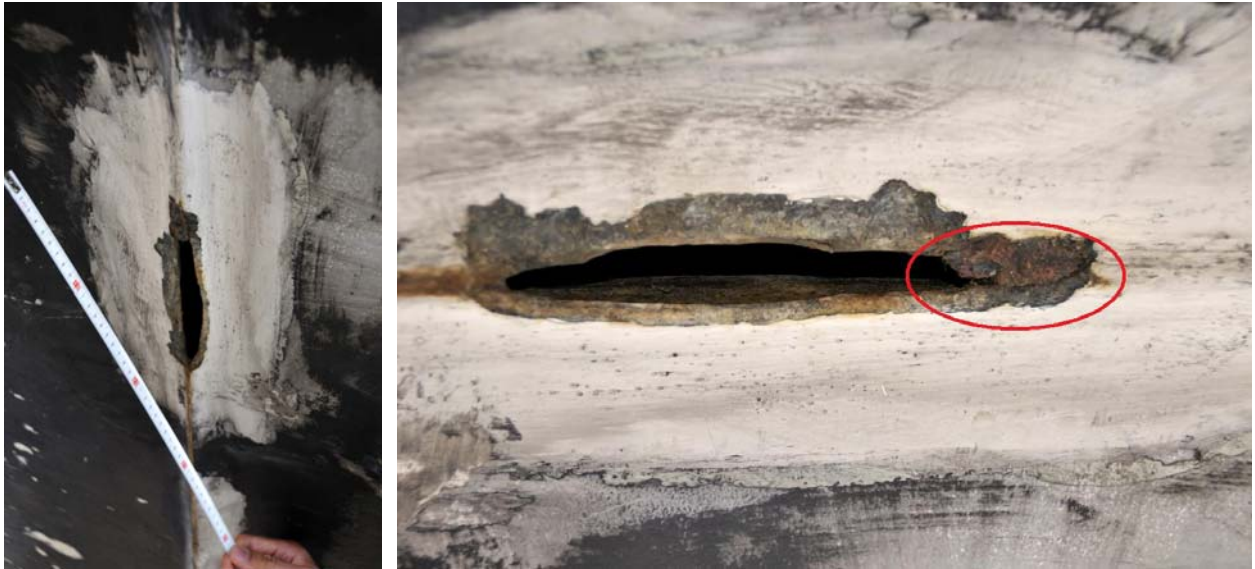
Yksi paikkauksista oli pettänyt paljastaen reiän, jonka kautta vesi pääsi sisälle veneeseen (kuva 6). Veneen pohjassa ei havaittu muita reikiä tai vaurioita, joiden kautta vesi olisi päässyt veneeseen. Tutkijat ovat arvioineet, että syntyneen reiän kautta veneeseen vuotaa vettä sellaisella tilavuusvirralla, että uppoaminen tapahtuu noin puolessa tunnissa – kuten onnettomuudessa tapahtui. Vesi vuotaa paikallaan olevaan veneeseen tasaten veneen ulko- ja sisäpuoliset veden pinnankorkeuserot. Liu'ussa kulkevan veneen pohjan alla on sen lisäksi korkea paine, joka aiheuttaa tätä suuremman veden virtauksen reiästä veneen sisään.

Kuva 6. Veneen pohjassa ollut reikä.

Vasen: Veneen upottanut reikä sijaitsee likimain pituuden puolivälissä BB -puolella nousulistan kärjessä. Alue on ollut paikkauksen kohteena. Kuvasta näkyy mm., että valkoista topcoatia on levitetty mustan eliönestomaalin päälle.

Oikea: Sama reikä lähikuvassa. Reiän reunoja ei ole viistottu eikä hiottu. Valkoinen topcoat on lohjennut pohjasta irti. Rengastettuna näkyy kittipaikan kiinni ollut osa, joka kevyehköllä ruuvitaltan kopautuksella irtosi. Irronnut osa on esitetty kuvassa 7.

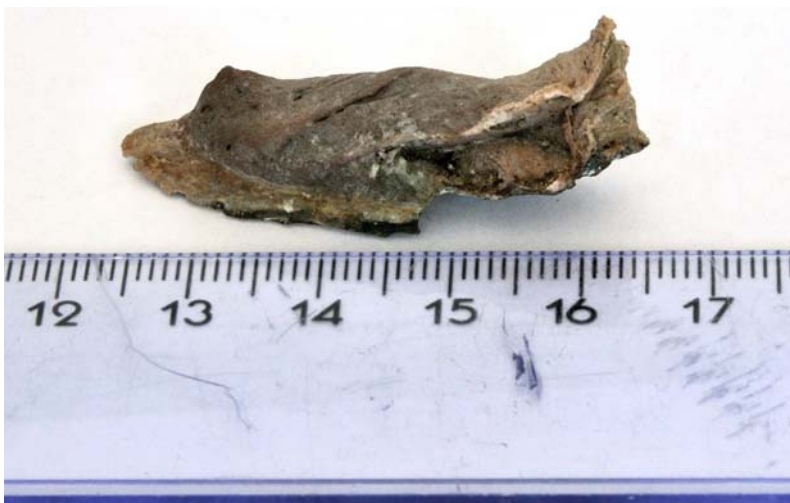
Kuva 7. Reiän toisesta päästä irti koputettu kitinpala. Kitin muodosta voi päätellä, että kittiä on levitetty vain ulkoa päin ja että se on pääosin pysynyt paikallaan ainoastaan reiän yli ulottuneen hyvin ohuen laippamaisen muotonsa turvin. Tällainen korjaus ei ole asiallinen eikä se voi olla kestävä.

VTT:n tutkimuksen ja asiantuntijoiden lausumien perusteella on todettava, että runkovaurion korjauksessa käytetty paikka-aine oli virheellisesti valittu. Tutkijoiden näkemyksen mukaan veneen pohjassa oleva reikä oli korjattu lähinnä pintojen tasoittamiseen ja kolojen täyttöön tarkoitetulla kitillä.

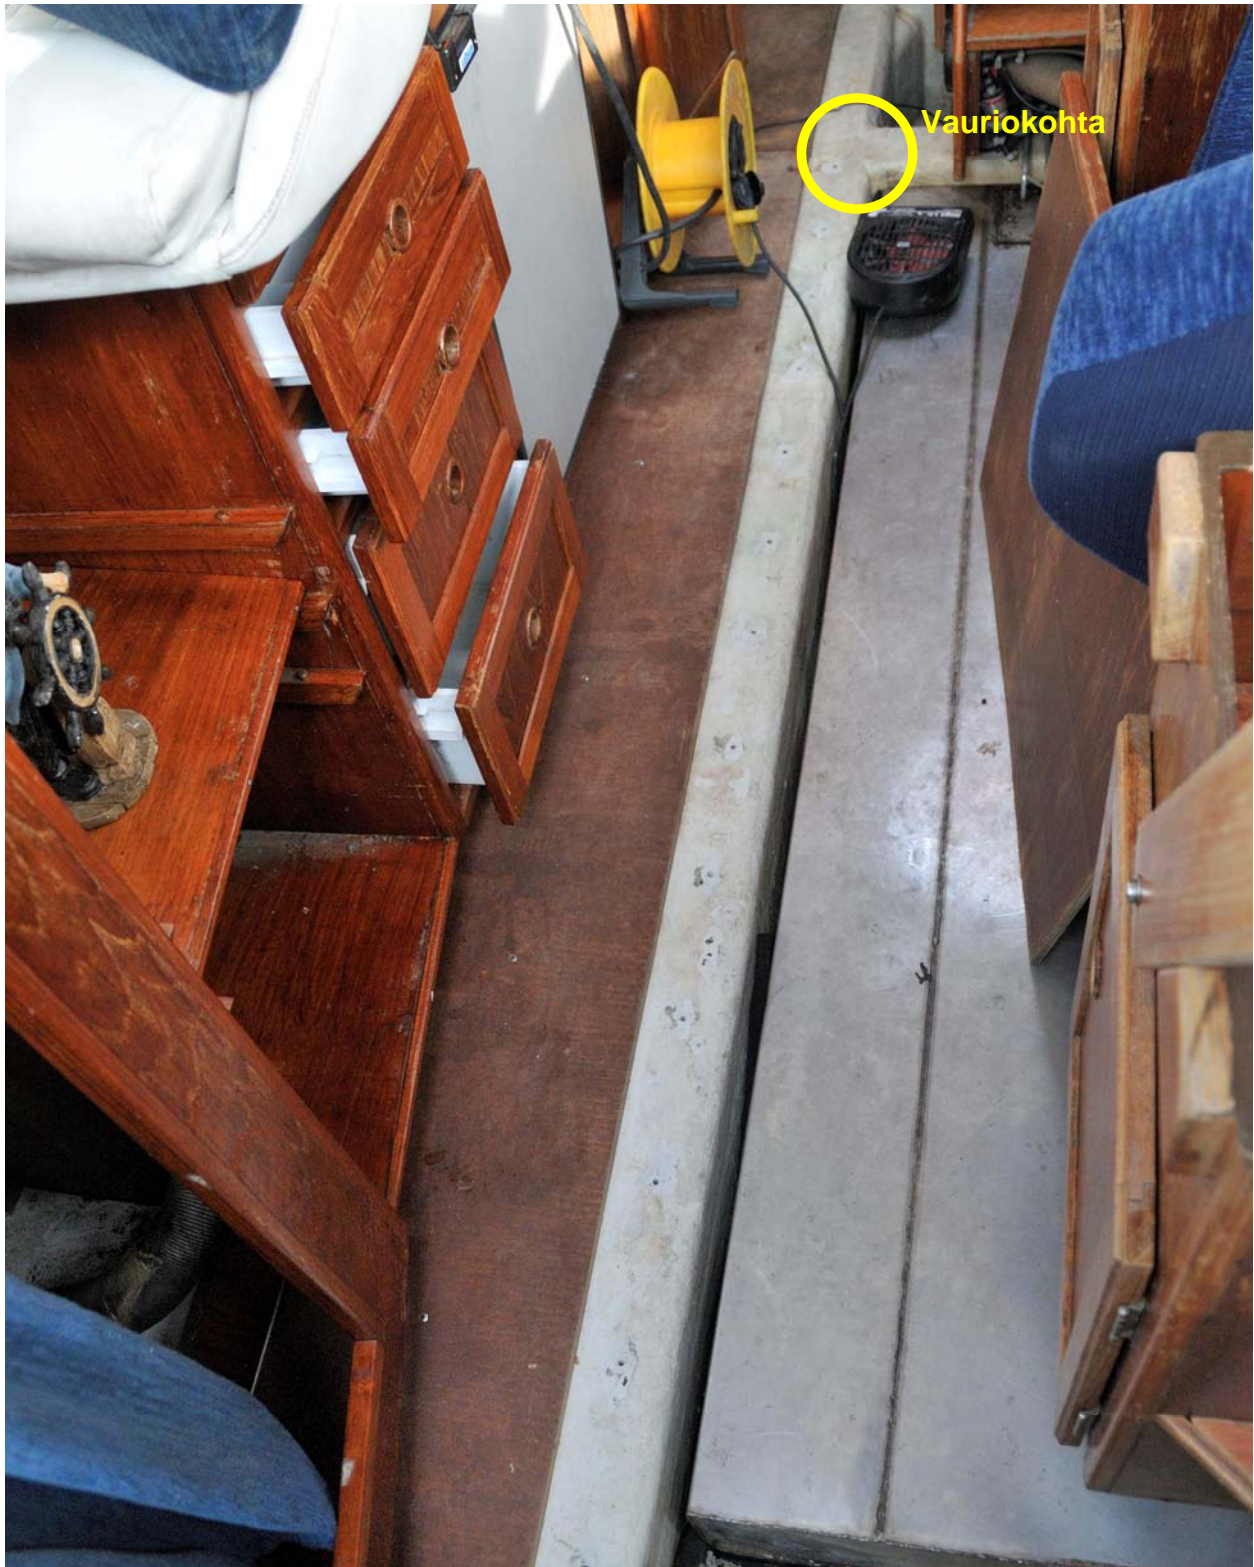
Kuva 8. Kuva veneen sisältä. Vauriokohta on pohjan vasemmanpuoleisen pituusjäykkääjän kohdalla. Jäykkääjä on ontto, mutta melko vesitiivis kotelopalkki, joka päättyy konetilaan. Vesi on ensisijaisesti vuotanut kotelon sisälle, jota pitkin vesi on vapaasti päässyt purkautumaan konetilaan. Tämä selittää omistajan havainnon siitä, että vesi havaittiin ensin konetilassa. Kuvasta näkyy myös, että on täysin mahdotonta tukkia syntynyt vuoto veneen sisältä käsin. Jotta vaurio päästäisiin oikeaoppisesti korjaamaan, tulee suorittaa merkittäviä sisustuksen ja jopa kantavien rakenteiden purkutöitä.

Vuoto eteni pohjapalkkia pitkin perässä olevaan konetilaan. Vettä ei havaittu veneen sisätiloissa ennen kuin moottorissa oli käyntiongelmia. Moottorin lämpötilan lasku oli seurausta siitä, että öljypohja oli veden alla jäähtyen siinä. Merkkivalojen syttyminen ja tehon heikkeneminen olivat seurausta siitä, että veden pinta konetilassa oli jo huomattavan korkea. Konetilan laipio pidätteli vuotoa siten, että sisätiloissa vettä havaittiin lattialla vasta tämän jälkeen.

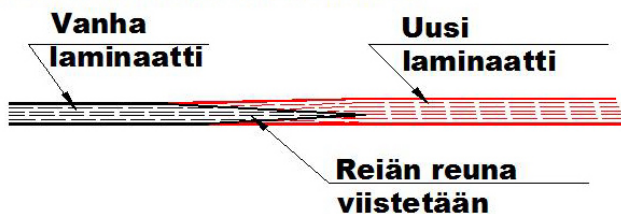
Edellä olevan perusteella on helppo todeta, että onnettomuusveneeseen syntyneen reiän korjaus kitillä on ollut houkuttelevaa. Kittiiä on painettu pelkästään ulkopuolelta reikään ilman, että reikää on valmisteltu korjausta varten. Sisäpuolella ei ole päästy muovaamaan kittiiä vaan se on saanut pursua vapaasti reiän kohdalla.

Kuva 9. Periaatteellinen esitys lujitemuovivaurion korjauksesta. Esitystä on yksinkertaistettu esittämällä suoran levyn vauriota. Onnettomuusveneeseen vaurio sijaitsi nousulistan kärjessä.

Korjaus tulee tehdä lasikuitulaminaatin avulla laminoimalla lujitekerroksia ja siten saavuttaa alkuperäistä rakennetta vastaava rakenne. Tartunta vanhan laminaattiin edellyttää, että liitos tapahtuu sekä sisä- että ulkopinnalle. Laminoinnin kerrospaksuudessa ja rakenteessa on päästävä alkuperäistä rakennetta vastaavaan lujuuteen.
